INFORME SOBRE LA SUSTITUCIÓN DE LAS BARANDILLAS HISTÓRICAS EN EL BORDE MARÍTIMO DEL CONJUNTO HISTÓRICO DE EL SARDINERO

En Santander a 3 de julio de 2018.

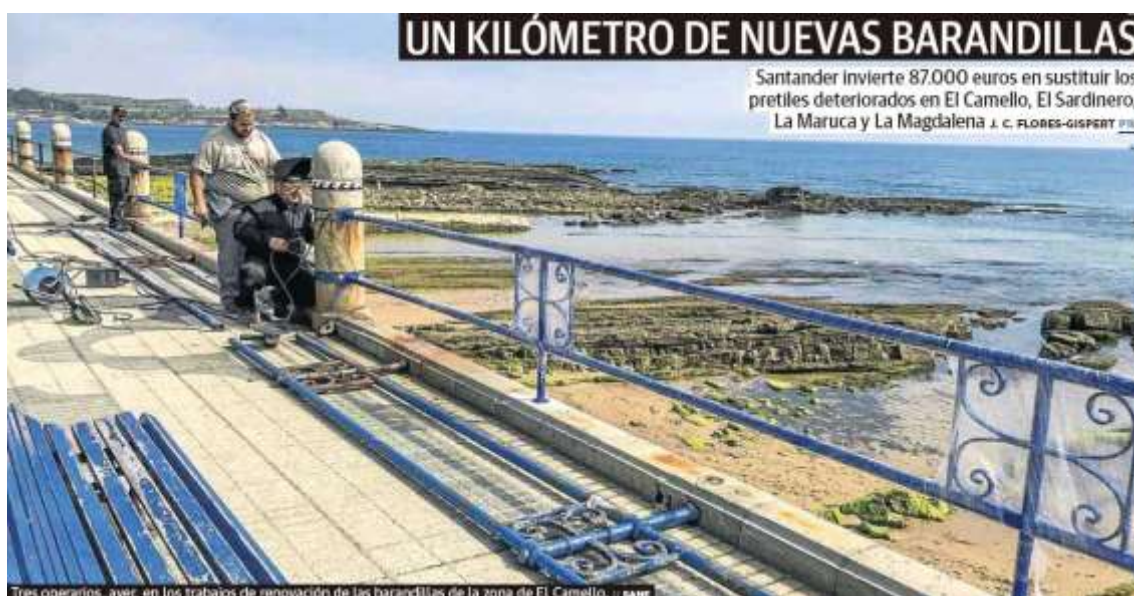
Portada del periódico "El Diario Montañés" del miércoles 27 de junio de 2018, en que se observa las barandillas originales, ya retiradas en el suelo, y las nuevas barandillas que los sustituyen.

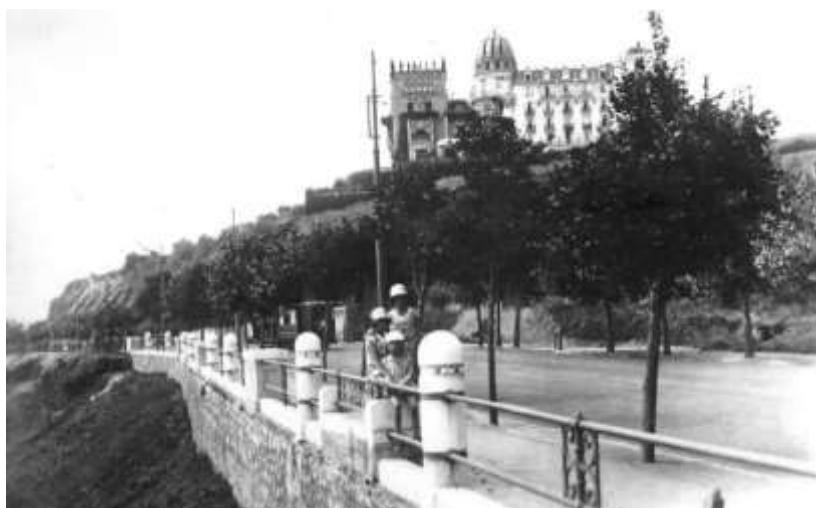
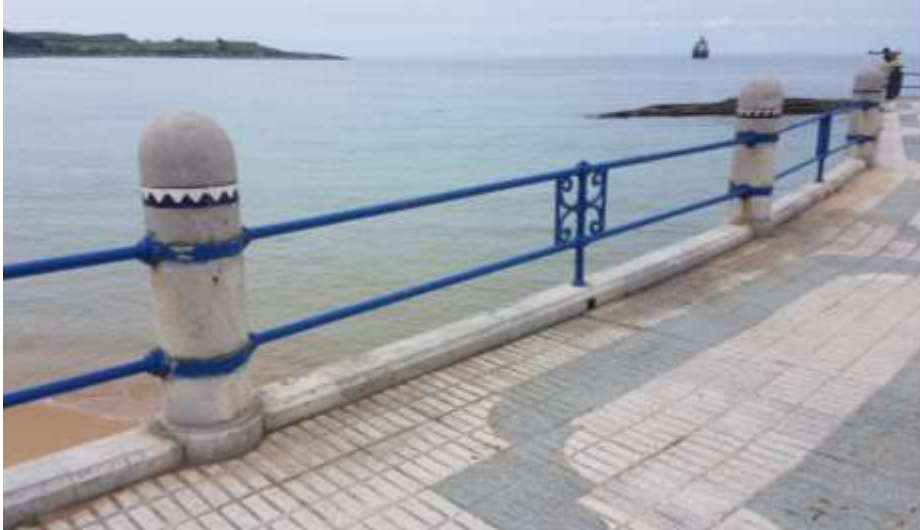
Barandillas originales que todavía existen en el borde de la playa de El Camello

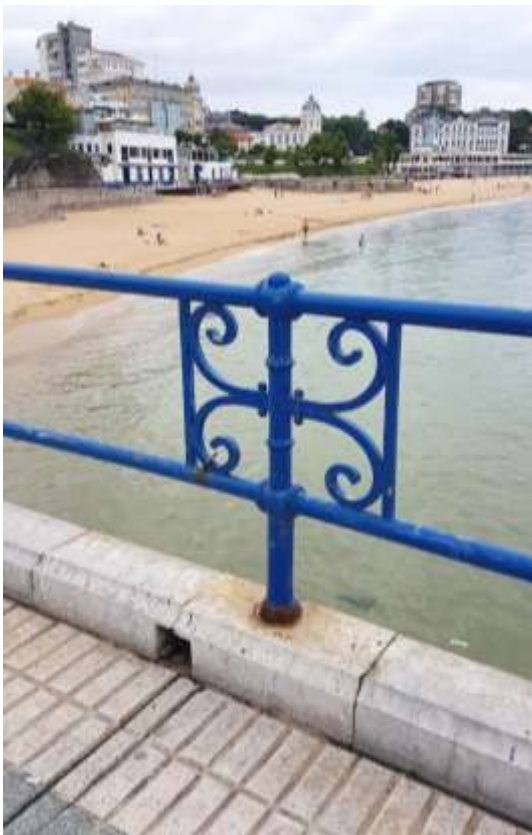
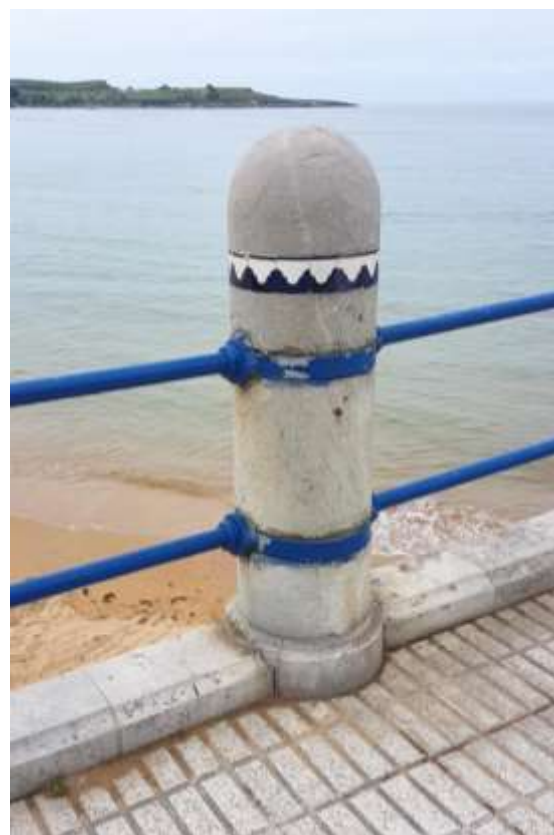
Aspecto característico de las barandillas originales

El engarce de los tubos de metal con los pilonos de piedra fue resuelto de manera muy ingeniosa, con un doble anillo de pletinas de acero que abrazan el cilindro de piedra, al que se fijan los rosetones de fundición ahembrados, donde se insertan los tubos.

Es de destacar la manera en que estos anillos metálicos se colocan dentro de una fosa cajeadada previamente en la piedra de igual anchura y profundidad que el espesor de la pletina, de manera que impide deslizarse y queda inscrita sin sobresalir del volumen de piedra. En la parte superior de los pilonos de piedra se sitúa una característica banda de cerámicas esmaltadas, con dibujos alusivos a temas marítimos. Estas quedan inscritas en una fosa cajeadada previamente en la piedra de igual dimensión que la cerámica, de manera que no sobresalga de su volumen, queden así protegidas en sus cantos y se evita puedan desprenderse.

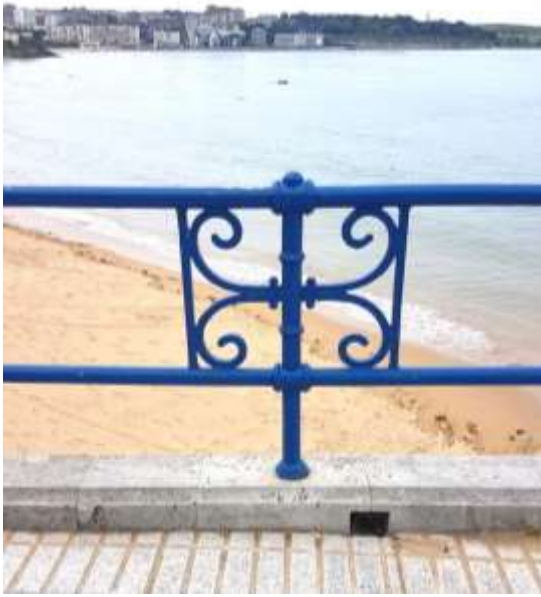
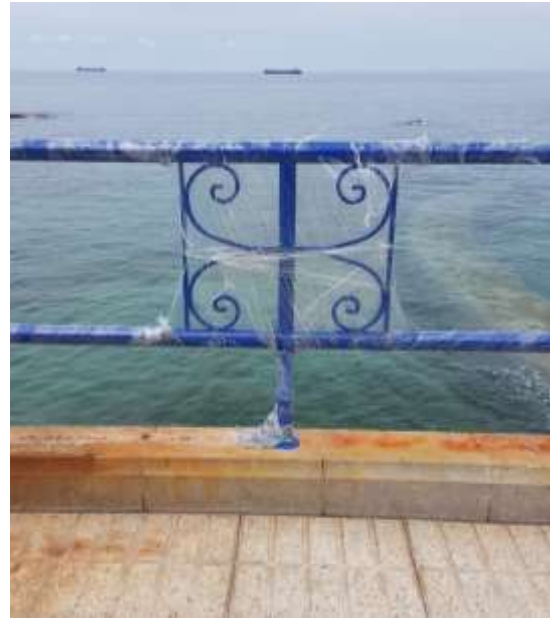
El nuevo modelo es completamente distinto de la barandilla original, con lo cual no se trataría de una restauración de la misma, y se desvirtúan las condiciones de diseño de quien lo proyectó. Existe un evidente cambio de tecnología y no se utilizan las piezas de fundición tan características, ni se mantiene su tipología constructiva. Las uniones entre las piezas se ejecutan soldando simplemente los tubos entre sí, sin colocar las piezas de fundición características, tanto en el poste central como en los encuentros de los extremos, que se realiza soldándose a los anillos metálicos, con un vulgar tapajuntas que nada tiene que ver con la calidad de la construcción original.

Fotos comparativas del elemento central de hierro fundido en la original, y la nueva barandilla realizada soldando los tubos. Se pueden comparar los adornos centrales.

La sustitución por otras barandillas, diferentes a las que son referidas en el Catálogo de Protección del Plan Especial, supone un claro incumplimiento del deber de conservación que determina el Plan Especial. Para la conservación de dichas barandillas solo se permitiría la restauración de las existentes y, debidamente justificado, la sustitución de elementos en mal estado por otros idénticos a los originales de manera que se conserven íntegramente las características constructivas y formales que definen sus valores patrimoniales.

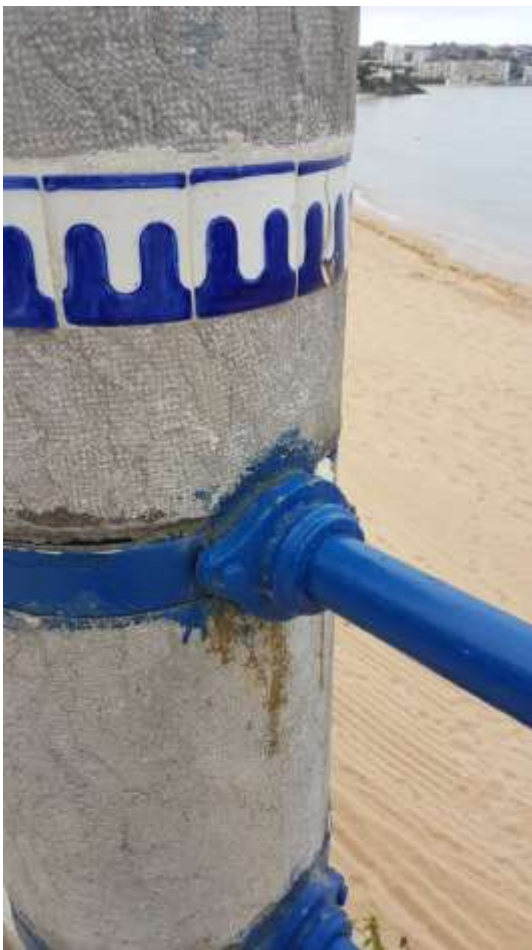
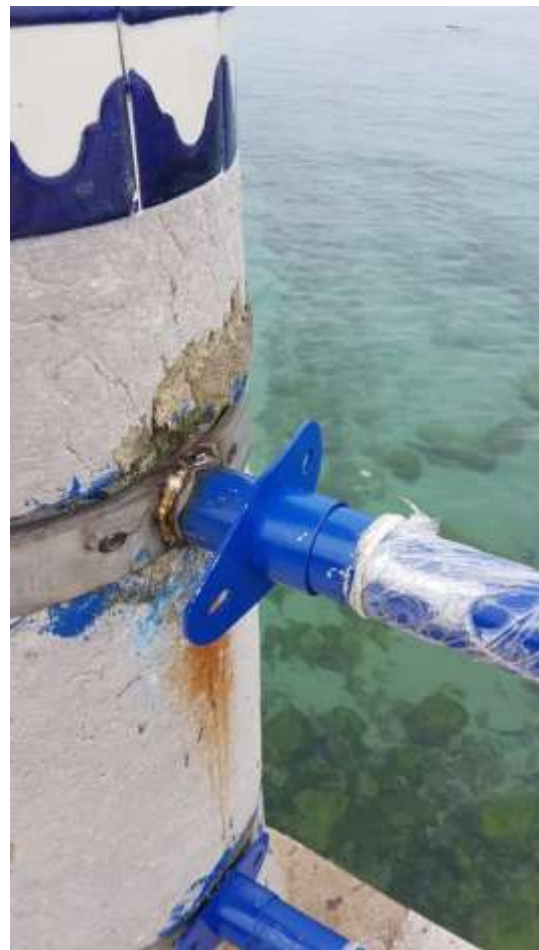
Fotos comparativas entre la pieza de fundición original donde se insertan los tubos, y el nuevo tapajuntas que tapanía la unión soldada, en el encuentro con los pilonos de piedra

La imagen de la nueva bandilla es una torpe pretensión de parecerse en algo a la original, cuestión que cabe interpretar como ridícula dada la gran diferencia formal y falta de rigor constructivo respecto de la que había. Se desvirtúan los méritos de la obra original y por consiguiente del arquitecto que lo proyectó.

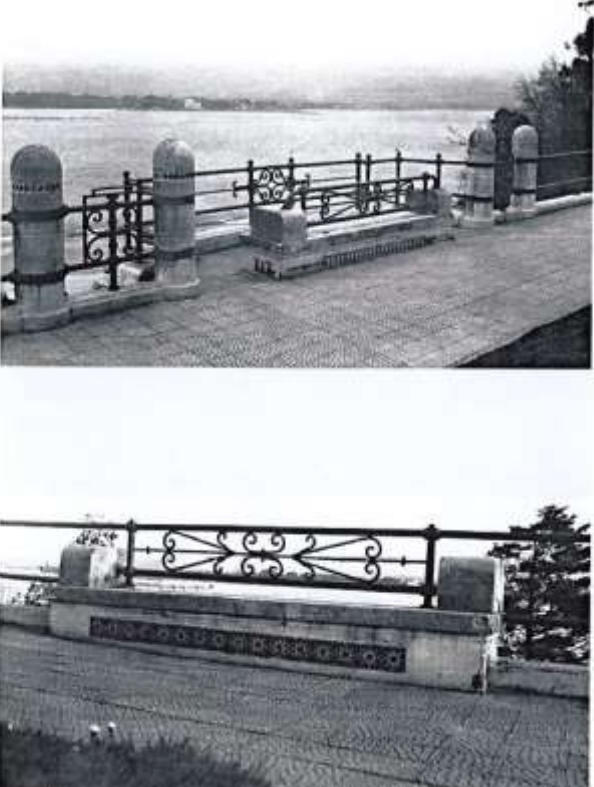
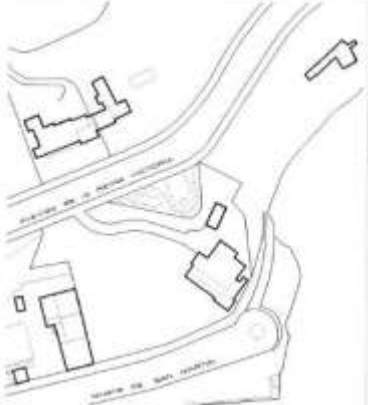
PLAN ESPECIAL de PROTECCION del CONJUNTO HISTORICO-ARTISTICO de EL SARDINERO		FICHA 5.30
L O C A L I Z A C I O N		NIVEL de PROTECCION
DIRECCION: Avenida de la REINA VICTORIA	EQUIPAMIENTO Nº:	5 URBANO
DENOMINACION:	TIPO de ELEMENTO: MOBILIARIO URBANO	
F O T O G R A F I A		DATOS CATASTRALES

OBSERVACIONES
		Desde la Plaza de San Martín y hasta la avenida de la Magdalena delimita el paseo un singular conjunto que es ya, indiscutiblemente, una constante patológica de nuestro borde de la bahía. La barandilla es a base de pilas de piedra de mampostería y fábrica de alfileres, atornillada con tubo de metalico pintado en azul. Se intercalan bancos diseñados con los mismos materiales que, en algunos casos, sobresalen como voladizos sobre las playas.

Ficha del catálogo del Plan Especial de protección de El Sardinero, de la urbanización y mobiliario urbano del Paseo-Avenida de Reina Victoria, proyecto y obra del arquitecto Ramiro Sainz Martínez.

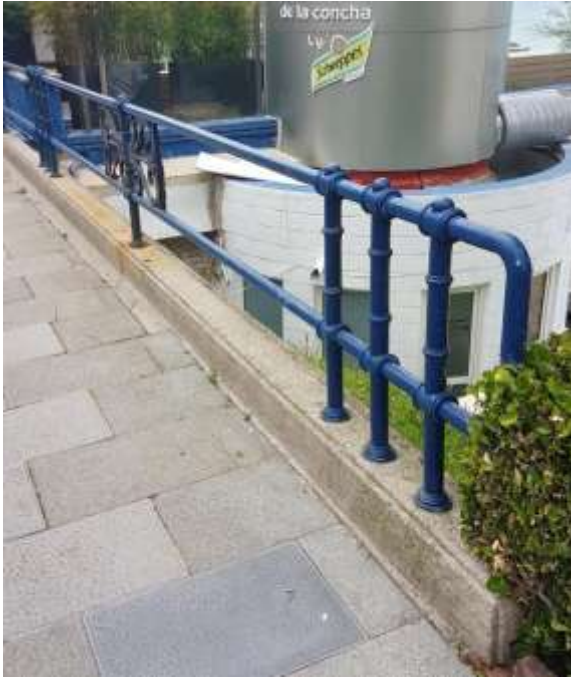
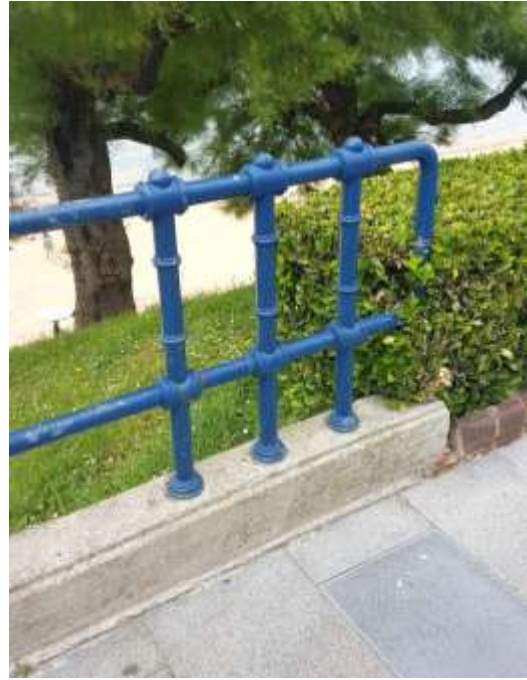
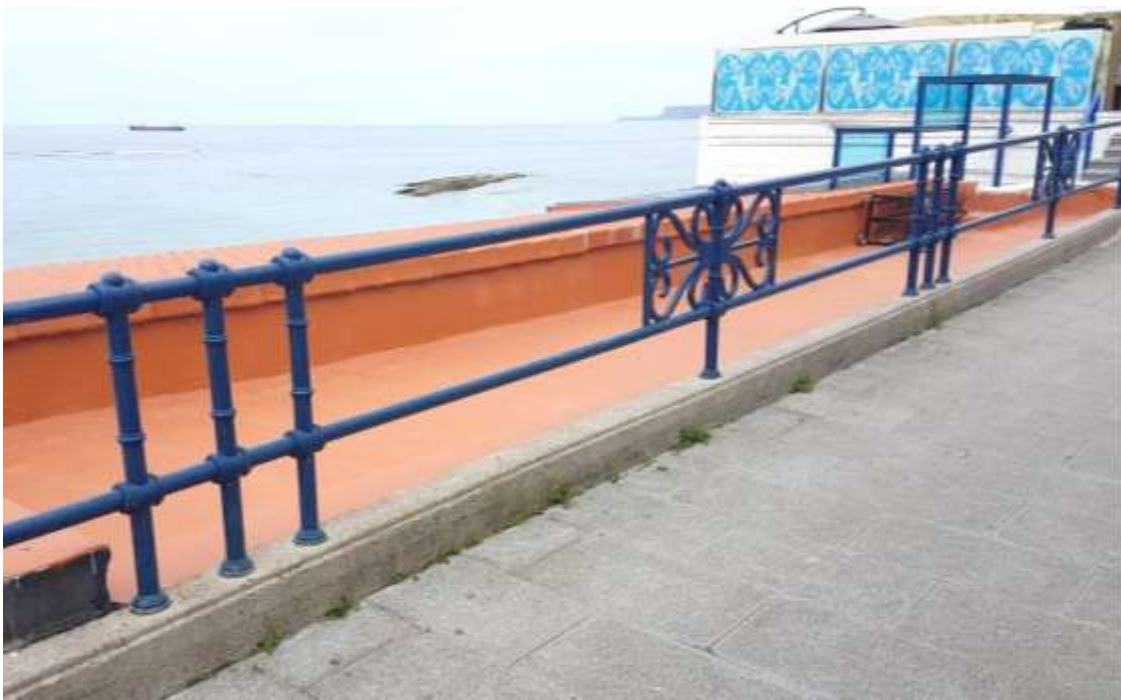
Se trata de la misma actuación original del arquitecto Sainz Martínez, en este caso sin hacer uso de los pilonos de piedra, lo que da lugar a interesantes soluciones que enhebran sucesivos bolardos de fundición con tubos para rigidizar sus encuentros, y cada uno de los extremos de las barandillas. Piezas que por su valor arquitectónico y de diseño, y por su actual buen estado de conservación, sería una incomprensible error que fueran eliminadas.

Detalles de las barandillas en la Avenida de Reina Victoria, a la altura de la playa y antiguo balneario de La Concha

Dado que en la actualidad se están ejecutando estos trabajos, es muy urgente, por intentar evitar su sustitución, advertir y mostrar el valor patrimonial de las barandillas situadas en la Avenida de reina Victoria a la altura del balneario de La Concha y alrededores, pues según las noticias difundidas en prensa, también son objetivo de esta intervención.
